Reparation av slitna bryggor för fordonsvågar

Uppdragsgivare:

AB Fortum Värme samägt med Stockholm Stad, Högdalenverket. Christina Södersten.

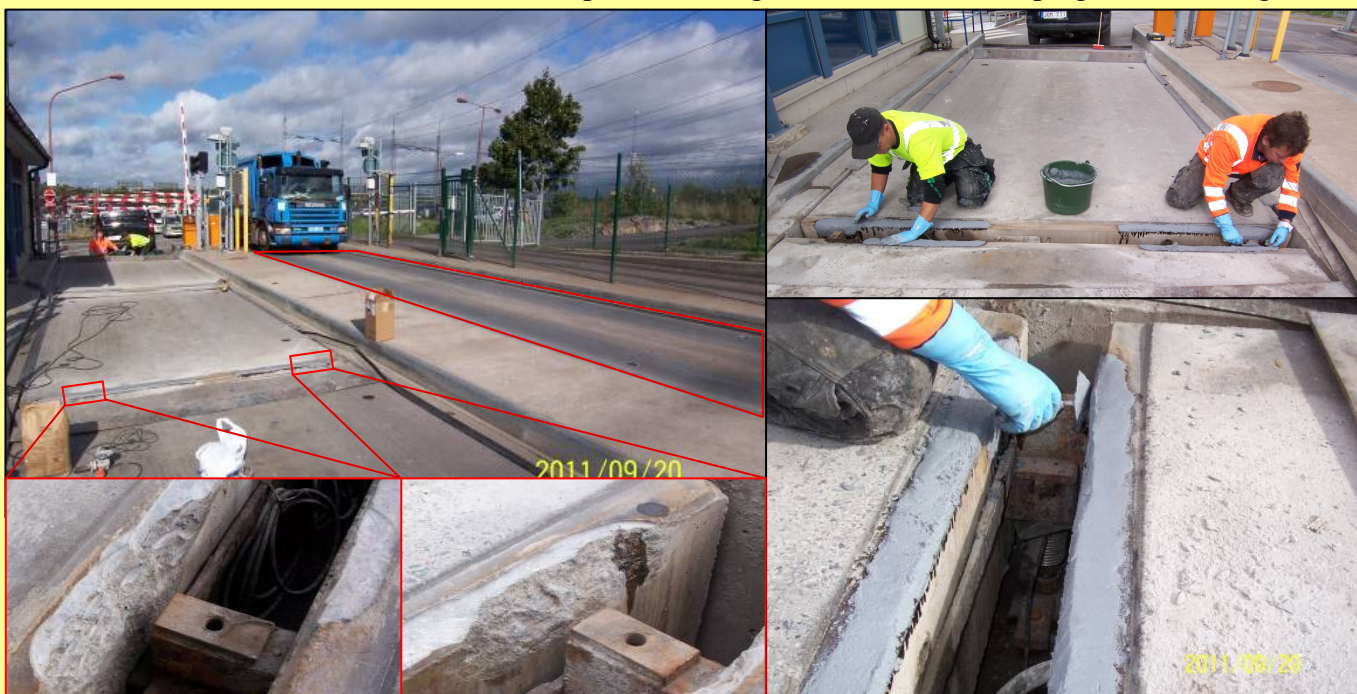
Högdalenverket, som ägs av Fortum, är ett kraftvärmeverk i södra Stockholm som producerar el och fjärrvärme genom avfallsförbränning. För att kontrollera mängden sopor till anläggningen finns tre fordonsvågar, två för infart och en för utfart. Lastbilarna som levererar avfallet vägs både vid in- och utpassage. Varje våg är 24 meter lång och består av tre eller fyra individuella betongsegment (sk bryggor) som skarvas med en metallplatta som vilar på bryggkanten. Bryggorna utsätts för stort slitage både på körbanan men även på kanterna som spricker där metallplattorna vilar.

På stora bilden längst upp till vänster visas fordonsvågarna som består av flera bryggor. Här skimtas också den tidigare i år belagda vägbanan (där lastbilen är på väg att köra in). Längst ner till vänster visas förstoringar på några av de trasiga kanterna. I bilderna till höger pågår reparation av trasiga kanter genom att kompositmaterialet formas på plats.

Spångs ProcessTeknik har under 2011 genomfört reparation på alla tre vågarna i olika omfattning. Reparationen har utförts med Chestertons komposit ARC 797 samt ARC 791 som har samma termiska egenskaper som betong. Både körbanan och kanterna på mittenvågen reparerades i våras. På de två sidovågarna genomförs i dagsläget endast reparation av de trasiga kanterna. Körbanorna planeras göras nästa vår. Vi har utfört motsvarande arbeten på fordonsvågar i bl a Gladö, Enköping och Göteborg.
