Applikation

Industri: Reningsverk

Utrustning: Betongbassänger

Kund: Syvab, Ulrich Brauer

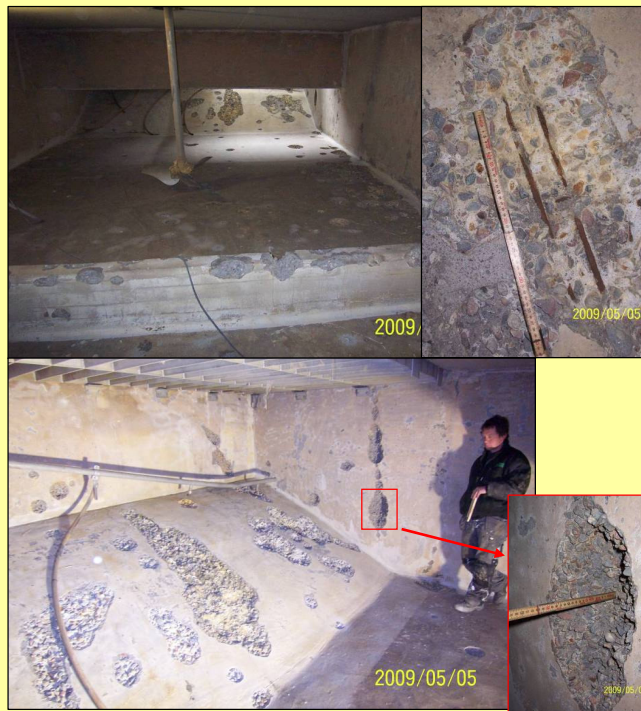
Bassängen är på 200 m³ och väggarna har en tjocklek på 22 cm. De djupaste skadorna i betongen uppmättes till hela 13 cm. På ett 40-tal ställen har nedbrytningen av ballasten gått så långt att armeringen syns samt i något fall har armeringen även släppt.

Vid fortsatt nedbrytning kryper rost längs armeringen och spränger bort betongen ytterligare. På ett par ställen har ballasten "svullnat upp" och buktar ut ovanför ytan. Bassängens golv, väggar och tak har en area av ca 350 m².
