Komposit för skydd av betong

Spångs ProcessTeknik har uppgraderat två betongbassänger på ett stort reningsverk i Stockholms-trakten. Betongkonstruktionen hade stora skador på golv, väggar och tak. Skadornas djup uppgick som mest till hela 13 cm. På ett 40-tal ställen hade nedbrytningen av ballasten gått så långt att armeringen syntes. Vid fortsatt nedbrytning kryper rost längs armeringen och spränger bort ytterligare betong. I förlängningen finns risk att hela konstruktionen behöver ersättas.

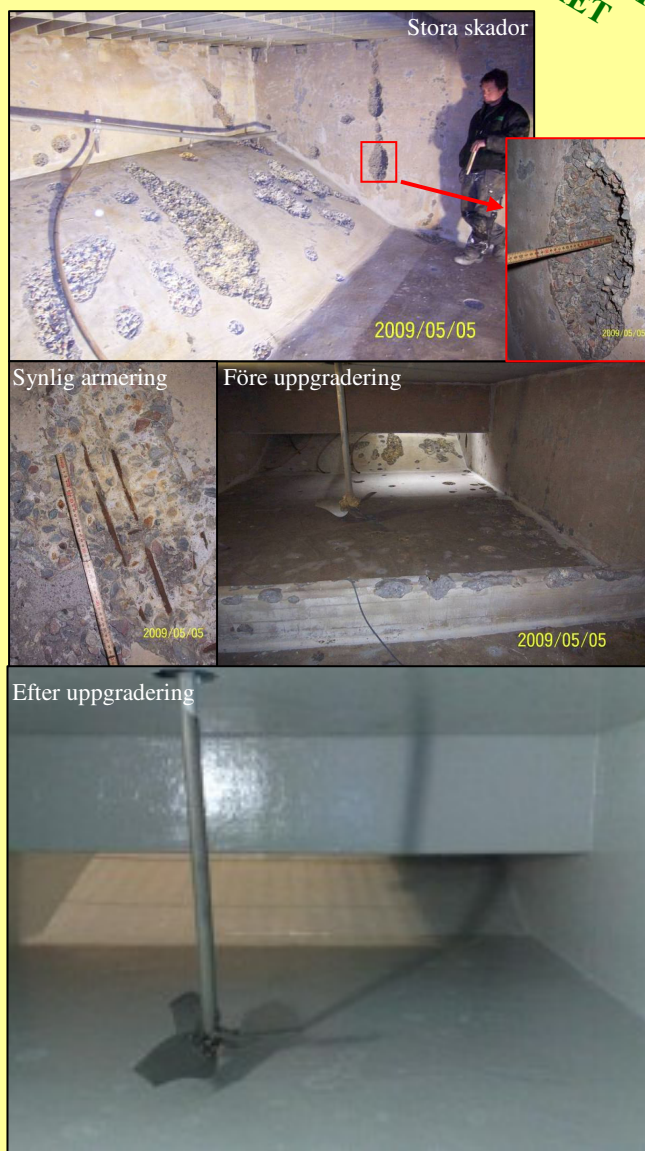
På bilderna syns den stora skillnaden före respektive efter uppgraderingen av betongen.

Arbetet med uppgraderingen började med att bassängen tömdes, rengjordes och blästrades. För att åtgärda den rostiga armeringen används CHE 763 (rostneutralisering) för att avlägsna befintlig rost. Sedan beläggs armering med ARC 855 för att förhindra framtida korrosion.

Till väggar och det lutande partiet används först Chesterton ARC 797 för att få en hög vidhäftning av kompositen mot den befintliga ballsten. Sedan används ARC 791 för att återbygga alla håligheter i den förstörda betongen.

Samtliga ytor belas sedan med ARC S1 HB. Beläggningen sprutas med en specialspruta med värmning av mediat hela vägen.

Bassängen är efter uppgraderingen återställd samt att den nu har ett fullgott skydd som kommer att motstå olika typer av angrepp mycket bättre än vad den ursprungliga bassängen någonsin kunde uppnå.
