Spångs ProcessTeknik ger ut ett informationsblad riktat till våra kunder. Här väljer vi att presentera nya och förbättrade produkter inom tätningstekniken och/eller kompositbeläggning, intressanta uppdrag och liknande. Vi hoppas att ni finner detta intressant och uppmanar er att ta kontakt med oss för ytterligare information.

Uppgradering av mycket korroderad vakuumpump

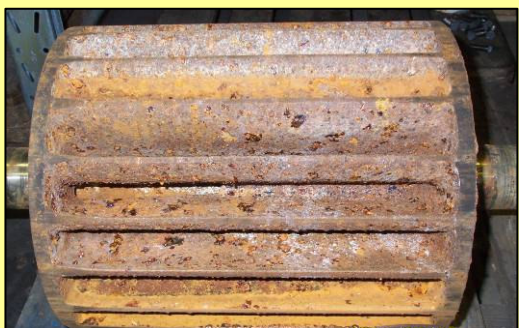
Spångs ProcessTeknik AB har genomfört ett stor mängd uppgraderingar av sliten och ibland också faktiskt utdömt utrustning. Men äldre utrustning är ofta gedigen och har en väl tilltagen godstjocklek vilket gör att det finns bra material kvar under all synlig korrosion. En typ av utrustning som är vanlig förekommande i industrin och vars interna miljö är mycket korrosiv är vakuumpumpar. I exemplet som visas här ser utrustningen ut att vara i så dåligt skick att den för vissa kan uppfattas som utdömd.

På grund av korrosionen har också de interna toleranserna helt förlorats vilket medfört en dålig sugfunktion.

Bilderna visar hur korroderad delarna av vakuumpumpen är före uppgraderingen samt utseendet precis före montage på vår verkstad i Tullinge.

Vid uppgraderingen har alla ytor noggrant blästrats fria från korrosion och lösa partiklar samt att ytorna omsorgsfullt rengjorts från klorider. Djupare skador har byggts upp och toleranser återställts med Chestertons kompositmaterial ARC 858/897. Därefter applicerades ett tunnare skikt av det mycket slitstarka kompositmaterialet ARC 855 för låg friktion.

Uppgraderingen med komposit innebär att vakuumpumpens interna toleranser återställts för en optimal funktion. Tack vare kompositbeläggningen får den också en oerhört mycket bättre motståndskraft mot korrosion, erosion och därmed också en längre livslängd jämfört med vad en motsvarande ny utrustning skulle haft. Vi har även möjligheter att mäta bl a eleffekt och tryck för att visa förändringar och förbättringar i energiförbrukning respektive prestanda.
