Detta informationsblad från Spångs ProcessTeknik riktas till våra kunder, befintliga som nya. Här väljer vi att presentera nya och förbättrade produkter inom tätningstekniken och/eller kompositbeläggning, speciella uppdrag och liknande. Vi hoppas att ni finner detta intressant och uppmanar er att ta kontakt med oss för ytterligare information.

Uppgradering av lagring tillhörande växellåda med skruv

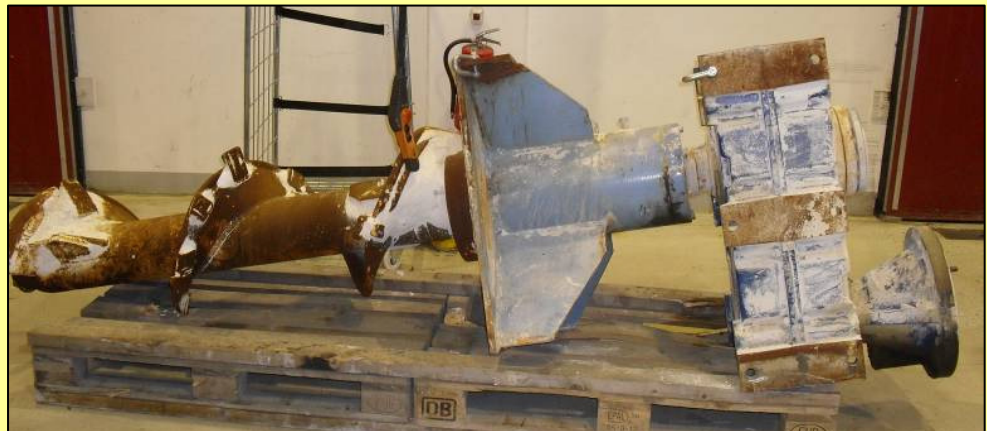
Skraven med lagringen i mitten och växellådan längst ut till höger i bild.

Spångs ProcessTeknik fick i uppdrag att åtgärda en växellåda med tillhörande fast monterad skruv som används för transport av gipsblandning. Kunden antog att det var växellådan som var defekt. Utrustningen transporterades till vår verkstad för åtgärder. Efter felsökning och kontroller konstaterades att växellådan var i fullgott skick men att lagringen däremot hade skurit. Det krävdes ungefär 100 tons tryck för att trycka ut axeln från lagringen. Efter detta genomfördes följande uppgraderingar:

- Metallisering av axel då den var mycket nedsliten.
- Svarvning av de båda gavlarna för att kunna få plats och fästa 2 st lagerskydd (Chesterton 30K).
- Den tidigare troligen oljefylla lagringen byggdes om till fettsmörjning (Chesterton 615 High Temp).
- Monterat fettbussningar på axeln för att hålla kvar fett i lagren.
- Monterat nya lager.
- Monterat fettnipplar.
- Utvändigt lackad (ej på bild).

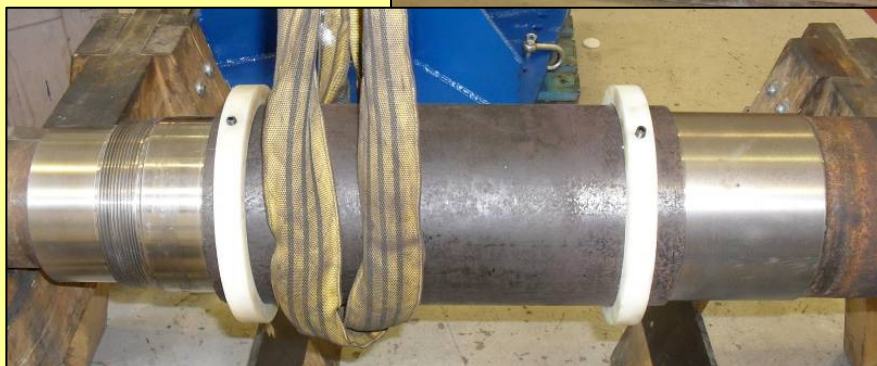
Axeln efter metallisering av lagerlägena samt monterade fettbussningar (de vita) för att håll kvar fettet i respektive lager.

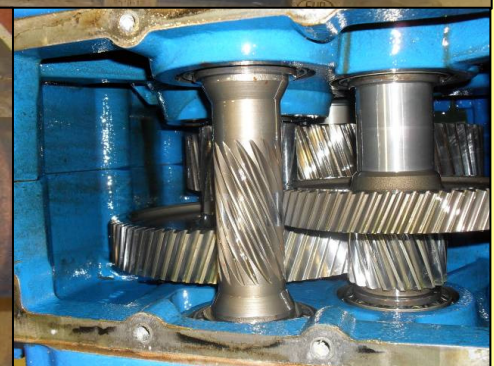
Bild på växellådan som man först trodde var problemet.
