Uppgradering av fläkt för avloppsluft

Spångs ProcessTeknik har under våren 2012 på uppdrag av Stockholm Vatten uppgraderat en avloppsfläkt belägen i Sköndal söder som stockholm. Fläkten suger luft från en avloppstunnel och hindrar lukt från att sprida sig till allmänheten och områden i Sköndal. Problem uppmärksammades då fläkten kunde inte köras vid önskade varvtal pga vibration och kraftigt missljud. Vid inspektion konstaterades att lagret på utsidan hade havererat, troligen orsakat av bristfällig smörjning i kombination med höga nivåer av den aggressiva gasen svavelväte (H₂S).

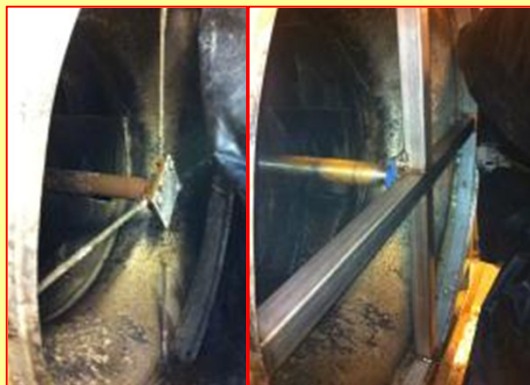
Havererat lager på utsidan. Att detta gav ifrån sig kraftigt missljud vid drift var kanske inte så märkligt.

Fläkten demonterades och transporterades till vår verkstad. Efter isärtagning genomfördes en gemensam besiktning med kund. Det konstaterades att även det inre lagret som sitter inne i fläktkanalen hade havererat. Konstruktionen av infästningen till det inre lagret utgjordes av långa gängstänger med en enkel fästplatta. Fläkten var i stort behov av en uppgradering för att återställa den till en fungerande och driftsäker utrustning. De åtgärder som genomfördes var:

- Nya lager
- Nya lagerbockar
- Ny fläktaxel då den befintliga förstörts av de havererade lagren
- Konstruktion och svetsning av stabilare fäste för det inre lagret
- Installation av Lubri-Cup för automatisk och självdoserande smörjning av *båda* lagren
- Balansering av fläkthjul i vår balanseringsmaskin
