Applikation

Industri: Raffinaderi

Utrustning: Vaccumpump
(vätskeringspump)

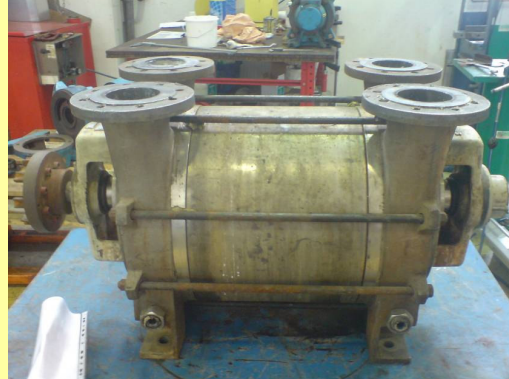
Problem: Försämrad kapacitet.

Utbredd korrosion.

Läckage av vatten.

- Chestertons patrontätning S10.
- Kompositbeläggning med Chesterton Arc av hus och pumphjul.
- Bearbetning av gavlar på både hjul och hus.

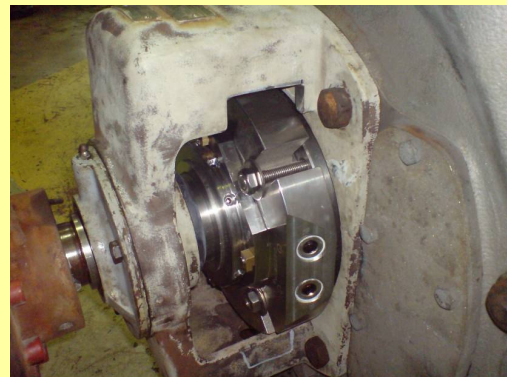
Kraftigt ökad kapacitet.
Bibehållen funktion över tiden.
Minskat problem med intern korrosion.
