Applikation

Utrustning: Skruvtransportör

Applikation: Transport av stålkulor
(diameter ca 1 mm) till en
bläster.

Kund: Scania

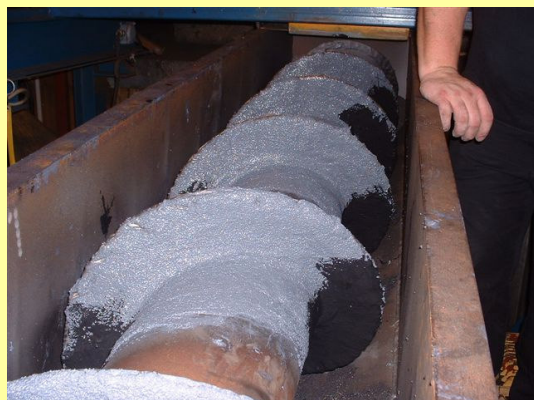
Kraftigt slitage av skruvens delar.
Tidigare tvingades man att byta skruven
efter två år vilket medfört stora
kostnader.

Nu har samma skruv gått i fem år. Viss
förbättring har skett där slitaget varit
som störst.

Skruven belades med Arc 897/855 för
att klara kraftigt slitage. Eftersom
svetsning ej genomförs så byggs heller
inga spänningar in i materialet.
