# Applikation

**Industri:** Värmeverk

**Utrustning:** Sjövattenpump för utvinning av värme från sjövattnen via värmepumpar.

**Kund:** Fortum - Ropstensverket

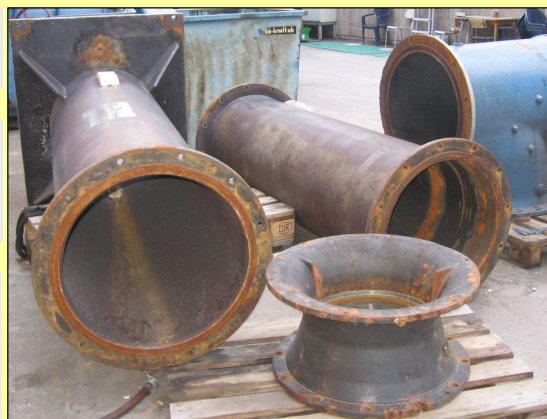
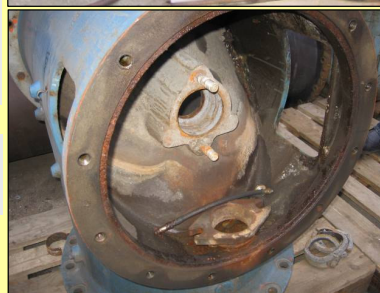
**Data:** En av tolv sjövattnepumpar.  
4500 m<sup>3</sup>/h vid 11 mvp.  
Drivs av elmotor på 250 kW och 980 rpm.

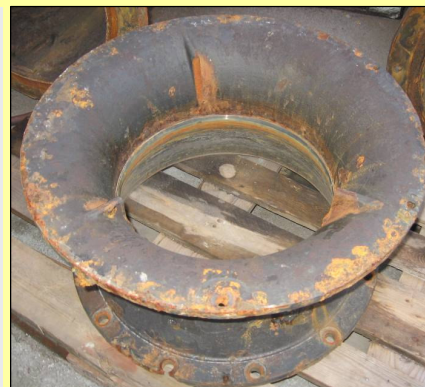
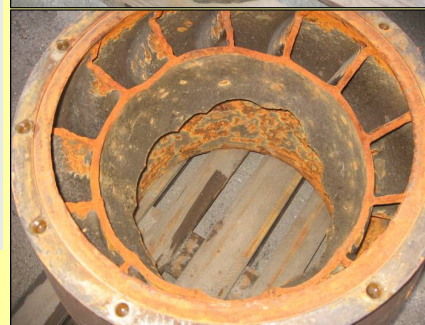
Pumpen var helt enkelt slutkörd efter att ha gått ca tio år sjövattnen/bräckt vatten. Sjövattnen är bland det tuffaste media som en pump kan utsättas för. Sjövattnen är väldigt korrosivt och aggressivt media för en vanlig pump.

Pumpen har omfattande korrosiva angrepp vilket också syns på bilderna. Lager och andra mekaniska delar var helt uttjänta.

Pumpen var utrustad med vanlig box-packning vilken hade ett stort läckage samt orsakade slitage på axelfoder.

Pumpen plockades ner i sina minsta delar och uppgraderades fullständigt med Spångs helhetslösning.

Först krävdes en grundlig blästring och rengöring. Pumpens slitna delar återuppbyggdes med ARC 858 och hela pumpen med alla dess delar belades sedan med ARC 855, både utvändigt och invändigt.

Boxpackningen ersattes med Chestertons boxpackning 1760.
