**Detta informationsblad från Spångs ProcessTeknik riktar till våra kunder, befintliga som nya. Här väljer vi att presentera nya och förbättrade produkter inom tätningstekniken och/eller kompositbeläggning, speciella uppdrag och liknande. Vi hoppas att ni finner detta intressant och uppmanar er att ta kontakt med oss för ytterligare information.**

## Åtgärda vakuumpump som nyper efter 30 min

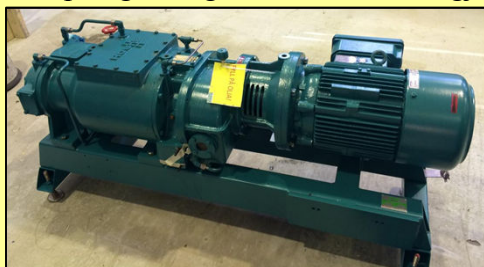
Vi fick nyligen in en vakuumpump med uppgift om att den hade varit i drift i 30 minuter och sedan tvärstannat efter ordinarie service hos tillverkaren. Vi började systematiskt plocka isär pumpen för att försöka hitta något som orsakade de plötsliga stoppen. Så småningom konstaterade vi:

Vakuumpumpen som nöper efter 30 min.

Pumpen gick igenom helt och rengjordes samt att nya packningar monterades med rätt storlek och funktion. Vi förväntar oss att den går betydligt längre än 30 min i fortsättningen.

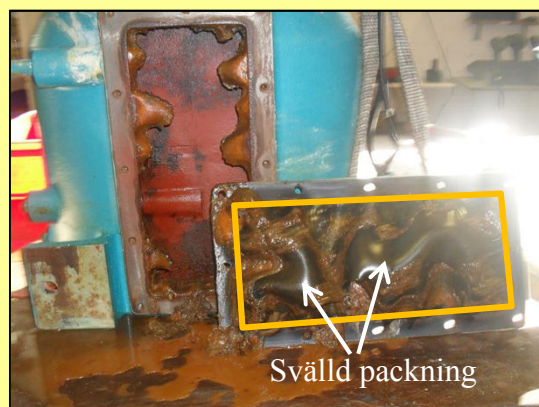
- Kylkammaren som fanns var full med koagulerat köldmedia.
- Packningar var i form av *hela* ark och inte som en ram och packningsmaterialet hade svällt upp och ytterligare täpp till bl a kylkammaren, se foto till höger.

Svälld packning var troligen orsaken till varmgången hos pumpen.
