**Detta informationsblad från Spångs ProcessTeknik riktas till våra kunder, befintliga som nya. Här väljer vi att presentera nya och förbättrade produkter inom tätningstekniken och/eller kompositbeläggning, speciella uppdrag och liknande. Vi hoppas att ni finner detta intressant och uppmanar er att ta kontakt med oss för ytterligare information.**

## Snabb återuppbyggnad och skydd av betong med komposit

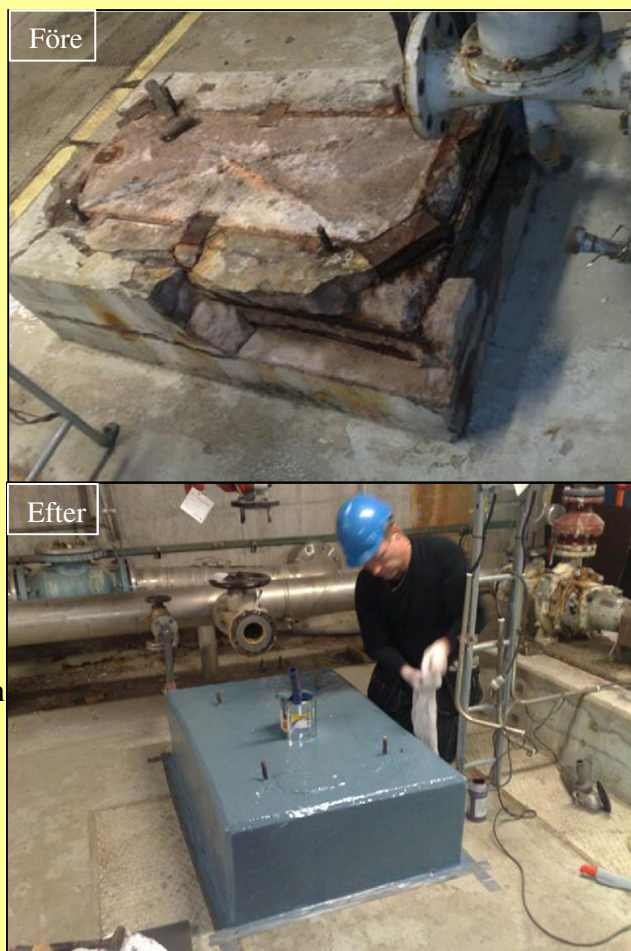
Vi önskar här visa vilka möjligheter vi har för att återuppbygga samt skydda betongkonstruktioner mot bl a erosion orsakad av t ex läckande pumpar, ventiler, anslutningar etc. Betong är något som används i många konstruktioner. Dock så utsätts det för mycket slitage, erosion och kan med tiden helt falla sönder. I exemplet som visas här är pumpfundamentet kraftigt eroderat, kemiskt påverkat och faktiskt även mekaniskt skadat av olika anledningar, bl a orsakat av en påkörning med truck(!). Fundamentet ses på översta bilden till höger.

*Bilderna visar vilka möjligheter vi har att återuppbygga slitna betongkonstruktioner med komposit, i detta fall ett fundament, till full styrka inom 5 arbetsdagar.*

Vi åtgärdade fundamentet genom att först bila bort allt löst material så att vi fick en fast bas att utgå ifrån. Den del av armeringen som hade blivit korrosionskadad togs samtidigt bort.

Ny armering monterades och den övriga huvudsakliga återuppbyggnaden av fundamentet utfördes med Chestertons komposit ARC 790-V. Som toppbeläggning användes ARC S-2 som skyddar mot erosion samt mot ämnen i hela pH-skalan 0-14.

Metoden för återuppbyggnad är både säker och snabb för att erhålla ett stabilt och fungerande fundament. Kompositen härdar på tre dygn till skillnad från betong som tar uppemot en månad innan den nått full styrka.
