# Applikation

**Industri:** Gjuteri

**Utrustning:** Gjuttratt

**Kund:** Gjuteriet på Scania

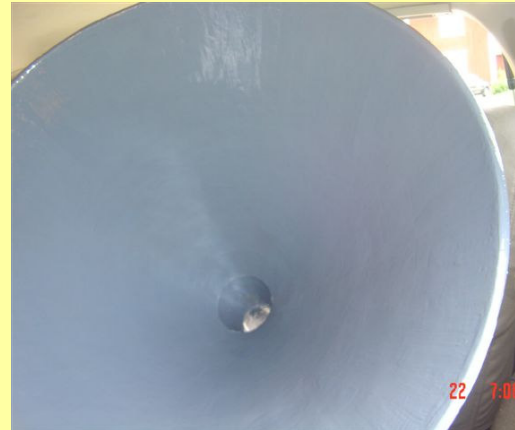
**Applikation:** Gjuttratten används som guidning av gjutsand ner i gjutform.

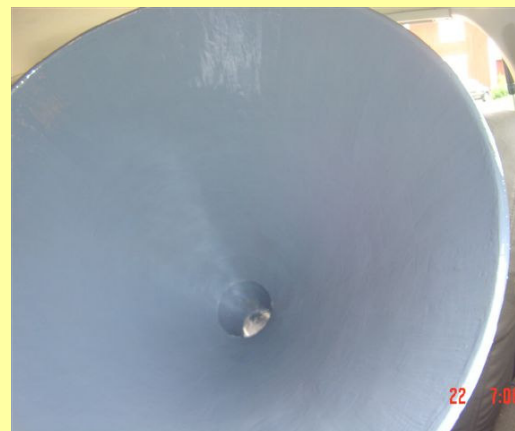
Gjutsand orsakar slitage och fastnar i trattens sidor vilket gör att formen ej fylls fullständigt och orsakar därmed en felaktig gjutning som måste kasseras.

Kompositbeläggning med Arc S2 för kombination nötningsbeständighet, som vida överstiger marknadens samtliga stållegeringar, samt låg friktion.

Inga problem kvarstår vilket medför bättre och snabbare produktion, mindre driftproblem och högre lönsamhet.
